安全パトロール

矢木沢・下久保ダム貯水池堆砂測量
 (独立行政法人水資源機構 利根川上流総合管理所)

安全パトロール実施状況

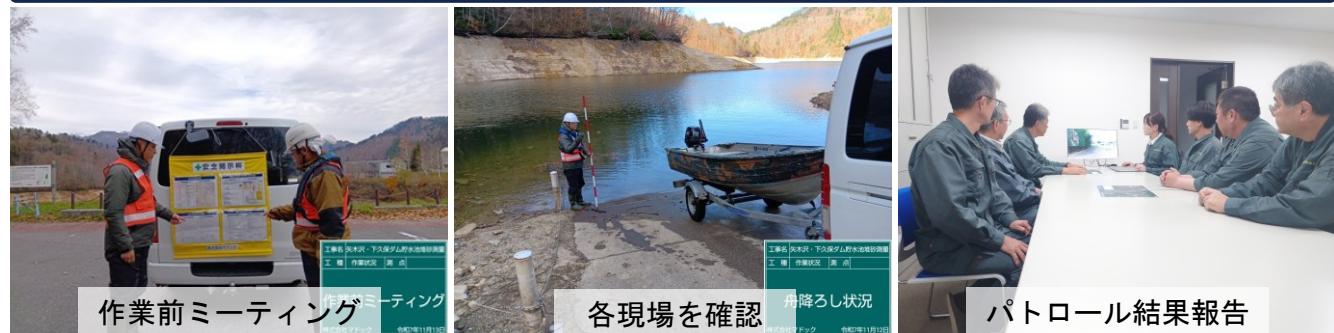
作業当日の気象情報や災害発生時の避難場所や**作業時の注意点について情報共有**を行う為、**安全掲示板を活用**し作業前ミーティングを行った。

担当者に作業内容の確認を行い、事前に把握した危険箇所や注意点を聞き取りし、安全に作業が行われているか、**第三者目線で確認を行った**。

パトロール結果について担当者全員で意見を出し合い、次回の測量作業時における課題について**安全対策案の検討を行った**。

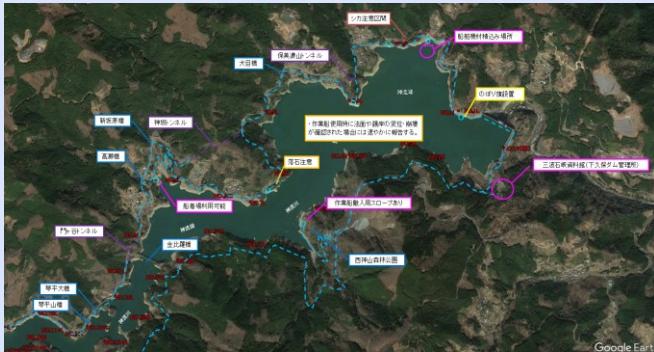
安全対策マップ

現地踏査で確認した内容を**安全対策マップとして整理**し、駐車可能箇所・作業経路等の現地状況把握、注意点の抽出を行った。抽出した**現場周辺の注意点を作業担当者へ周知**し、測量作業時における安全対策の検討を行った。

- 渇水の影響により水位が低下し、昨年度と同程度の降雨量でも水位が上がりやすく、風の影響を受けやすい為、気象状況への対策が必要である
- 渇水の影響による水位の低下により、斜面の岩盤が露出している箇所が多い為、作業船で陸上へ着陸する際注意が必要である

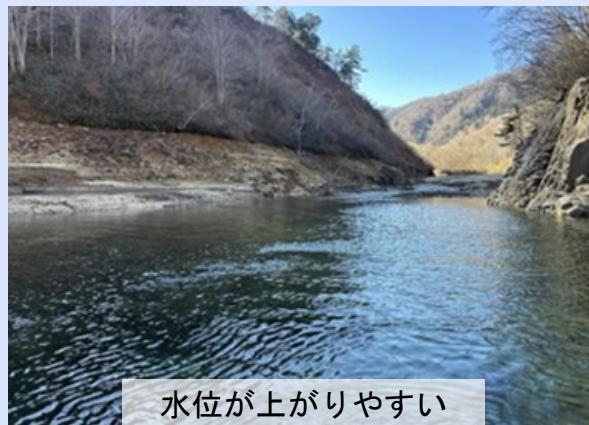
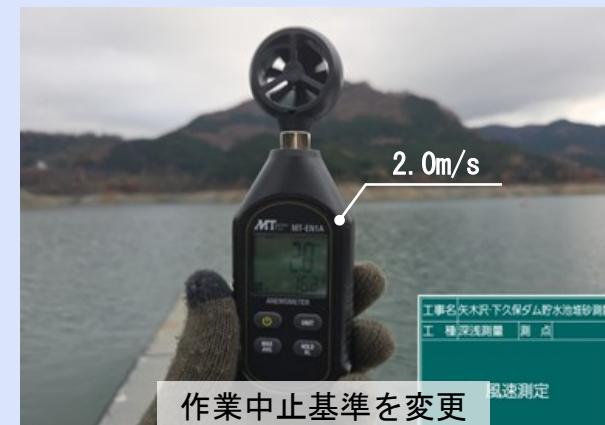
水位・気象情報を都度確認

昨年度と比較して**渇水傾向により水位が低下**しており、昨年と同程度の降雨量でもすぐに**水位が上昇しやすい状況**である為、**ウェザーニュースを活用して降雨情報を都度確認**し、水位に注意しながら安全な作業環境を確保した。

作業船使用時の作業中止基準を変更

作業船使用時の作業中止基準を風速 5 m/sとしているが、**水位が低下すると風を遮るものが減少し、風の影響を受けやすくなる**ことで、短時間で風向き・風速が変化し、波の高さが急変することがある。
 このため、風速 5 m/s であっても作業船の転覆や作業担当者の落水等の危険性があることから、**作業中止基準を風速 5 m/s から風速 3 m/s へ変更**することとした。

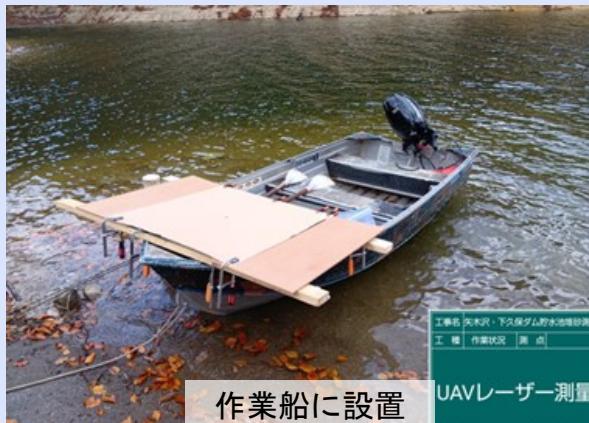
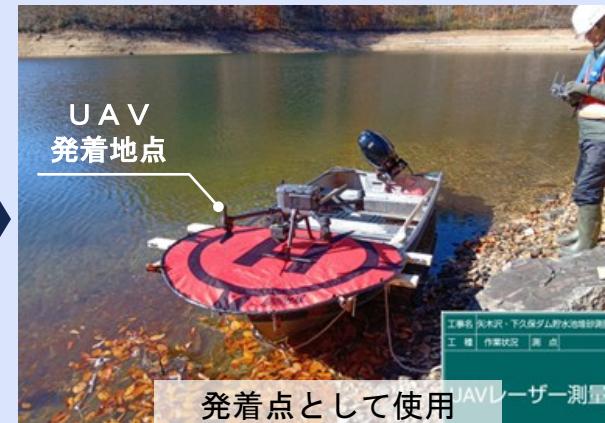
UAVレーザ測量時の工夫

本業務では、作業船を使用して移動し、UAVによる測量作業を実施することから、水上での作業に十分注意する必要がある。
 今年度は渇水の影響により**岩盤斜面が露出している箇所が多く**、UAVの発着地点として使用できない箇所も確認された為、**作業船上にUAVの発着地点を設置**した。
 これにより、陸上への着地回数を減らすことができ、作業担当者の移動や足場不安定箇所での作業を最小限に抑え、**転倒や滑落の危険を未然に防止し、効率的に測量作業を実施**した。
